INFORME DE SEGUIMIENTO No. 19

Construcción Troncal de Transmilenio Fase III

Fecha de Visita	Noviembre 23 de 2010
Recorrido	Grupo 1
Funcionarios que realizaron el recorrido	Natalia Tinjacá, CCB.
Funcionarios del IDU que acompañaron en el recorrido	Natalia Ariza, Supervisora IDU.

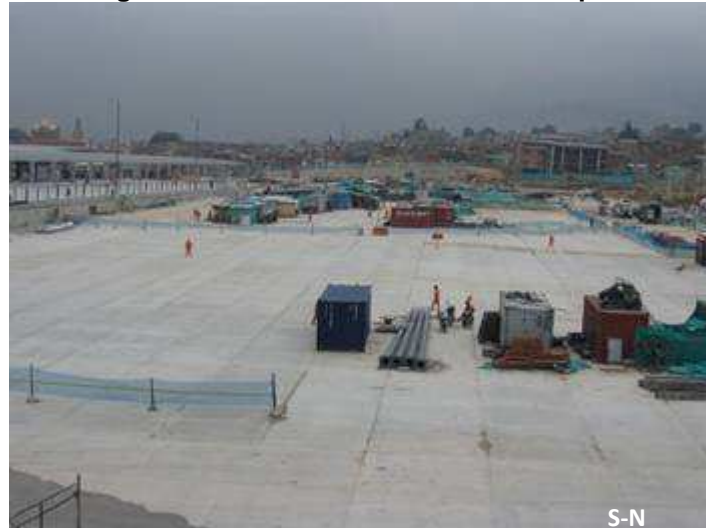
Imagen 1. Losas fundidas en la zona de patios

Con base en el informe de interventoría No. 28 correspondiente al mes de octubre de 2010, se han fundido 4.531 losas que corresponden al 67 % de las 6.763 losas proyectadas. Hay que anotar que hubo un incremento en el número de losas a fundir ya que se incluyeron en el proyecto las intersecciones de la Carrera 5 A por Calle 30 A sur y por Calle 32 sur. A continuación se detalla el avance de losas por sectores:

- En la zona de Patio, donde pernoctarán los vehículos troncales y alimentadores, se han fundido 2.016 losas, lo que equivale al 64,4 %.
- En la zona de Portal, se han fundido 1.315 losas lo que representa un 91,5% de avance.
- En la intersección de la Carrera 10 con Calle 31 Sur se han fundido 282 losas que corresponden al 100% programado.
- En las calzadas mixtas de la Calle 31 Sur se han fundido 294 losas, con un avance de 57.42%.
- En las Calzadas exclusivas para buses articulados se han fundido 396 losas correspondientes a un avance del 78,4%.
- En la Cr 5 A se han fundido 204 losas con un avance del 100 % y en la Calle 32 Sur se han fundido 24 losas que muestran un avance del 10 %.

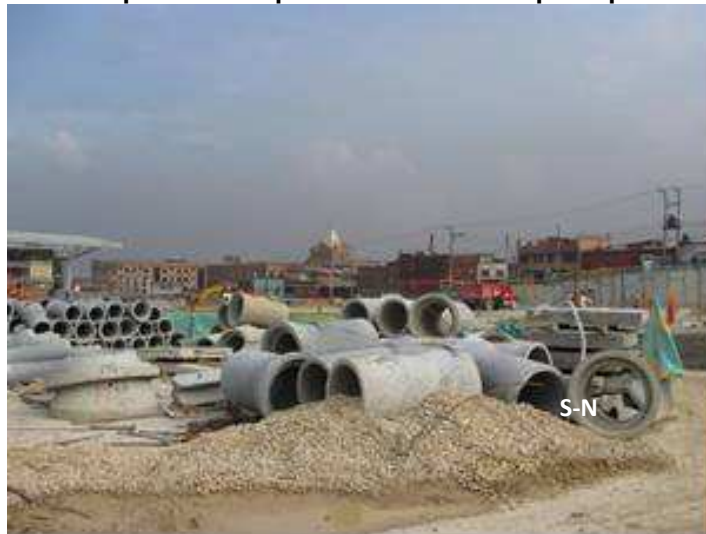
Imagen 2. Red pendiente por instalar para la Carrera 3 A - parte posterior del Patio Portal

En el momento de la visita de obra el supervisor del IDU reporta un 75% de avance en redes de servicios públicos. De acuerdo con el informe de interventoría No. 28 se han ejecutado un 60,9% de redes lo que corresponde a un presupuesto de \$1.399'570.190 en redes internas. Esta diferencia corresponde al avance adelantando entre la fecha de expedición del informe de interventoría No. 28 (octubre) y la visita realizada por la CCB (noviembre 23).

Adicionalmente, en el proyecto se deben construir todos los colectores de alcantarillado de las Calles 30 A Sur, 31 Sur, 32 Sur, vías perimetrales e internas del Portal, al igual que los correspondientes al Patio Garaje, labores ya adelantadas por el contratista con excepción de la Calle 30 A Sur. Es importante destacar que las redes de acueducto se renovaron en su totalidad y se realizó el desvío de la red matriz existente en la Carrera. 5A.

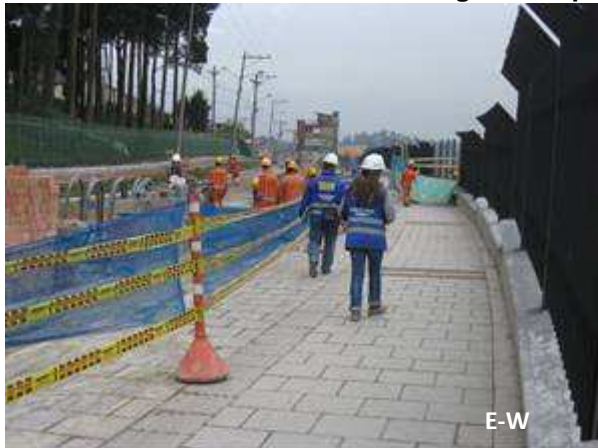
Imagen 3. Espacio público

Se tiene un avance del 67,2% en el área peatonal construida, equivalente a 24.148 m². En el momento de la visita se encuentra terminado el espacio público de la Carrera 10, Calle 31 Sur, Carrera 5 A, la Alameda y se está adelantando la construcción del espacio público de la Calle 32 Sur, véase Imagen 3. A la fecha se encuentran pendientes 12.677 m² de espacio público por construir.

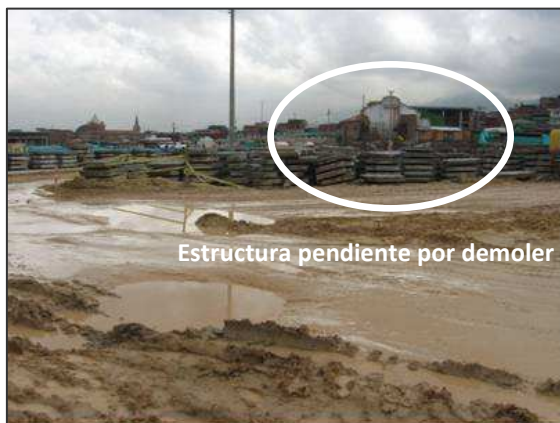
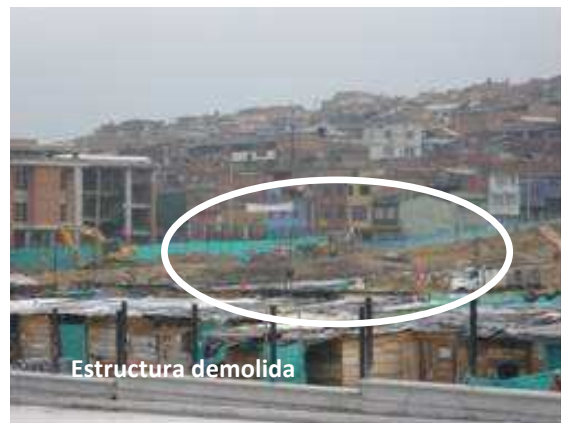
Imagen 4. Estructura pendiente por demoler al interior del Patio
ANTES DESPUÉS

La actividad de adquisición de predios cuenta con un avance del 100% desde el día 29 de marzo del presente año cuando se produjo la entrega del último predio. A la fecha de la visita todos los predios adquiridos por el IDU se encuentran demolidos, incluyendo la estructura al interior del Portal que en el Informe de visita pasado (8 de Julio de 2010) se reportó como pendiente por demoler.

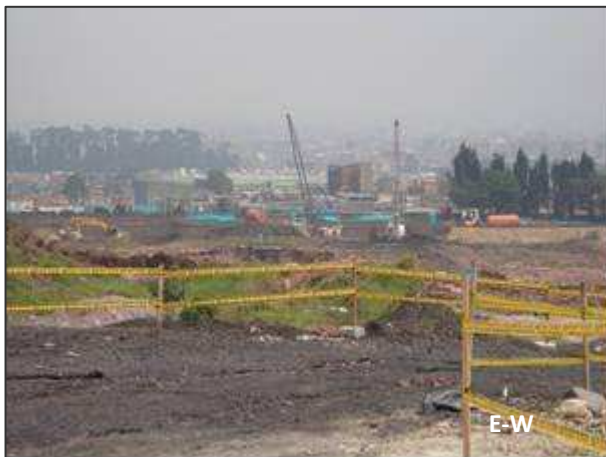
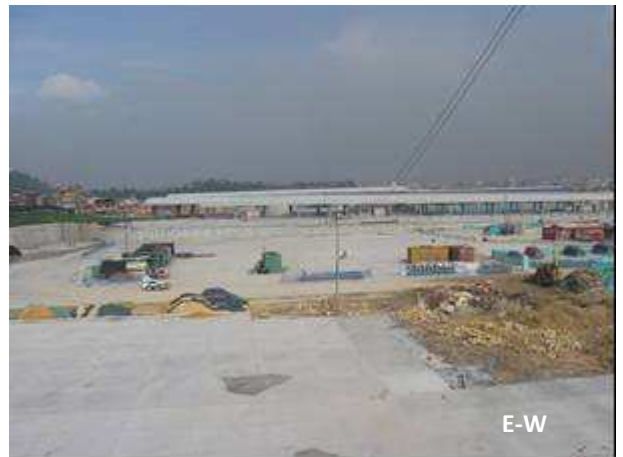
Imagen 6. Evolución del Portal del 20 de Julio
ANTES

En general se observa un avance considerable en movimiento de tierras, losas fundidas y estructuras construidas al interior del portal desde la primera visita realizada por la CCB en abril de 2009. Es así como actualmente se tiene un avance del 90% de todo el proyecto. Véase imagen 6.

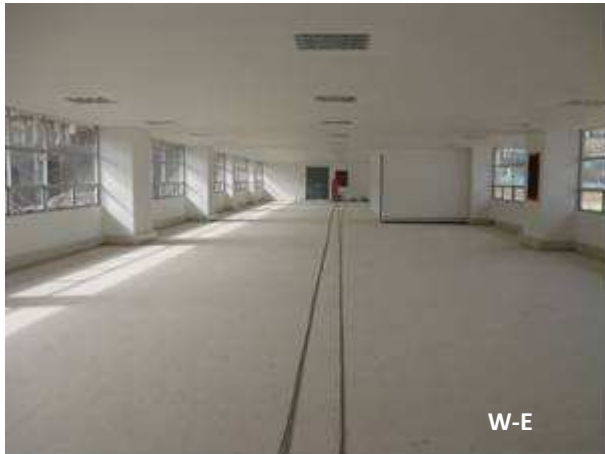
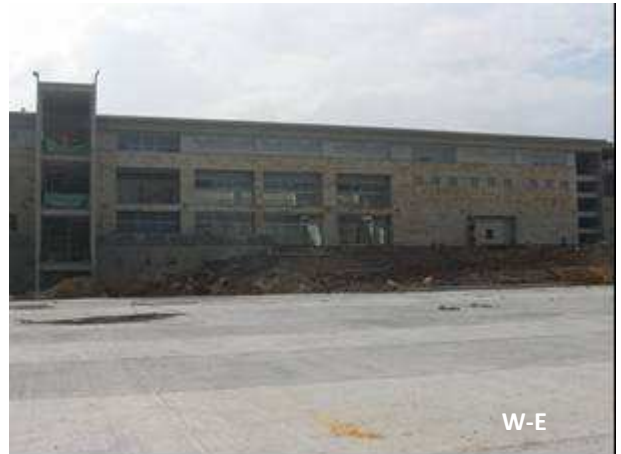
Imagen 7. Edificio Administrativo

Presenta un avance del 88,5%. Las principales actividades adelantadas en el momento de la visita técnica son la realización de los acabados que consisten en enchape interior del edificio, estuco y resanes generales. Adicionalmente, se avanza en pulida de pisos, la instalación de ventanas, puertas y divisiones de acero inoxidable para baños, y pintura de interiores. Véase Imagen 7.

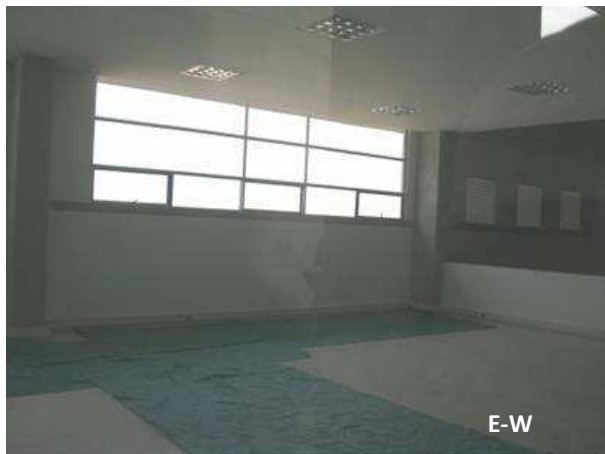
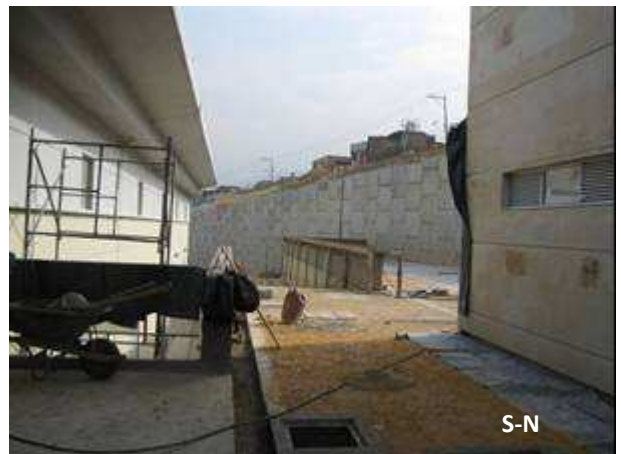
Imagen 8. Edificio de almacén y bodega

Actualmente, el contratista adelanta la pulida de piso en segundo nivel, se avanza en la instalación de puertas, ventanería, estructura de cielo raso, pintura de muros exteriores e instalaciones eléctricas, con un avance del 94,1%. Véase Imagen 8.

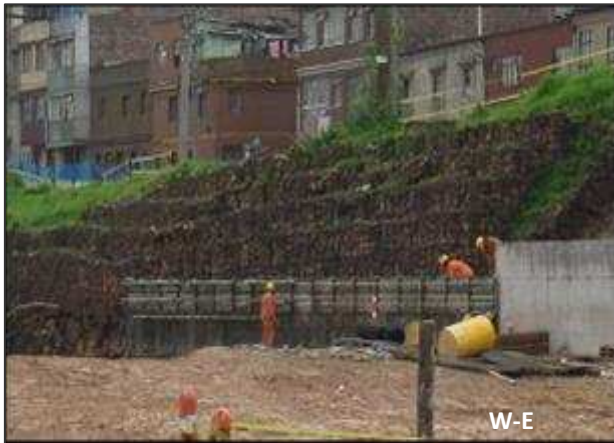
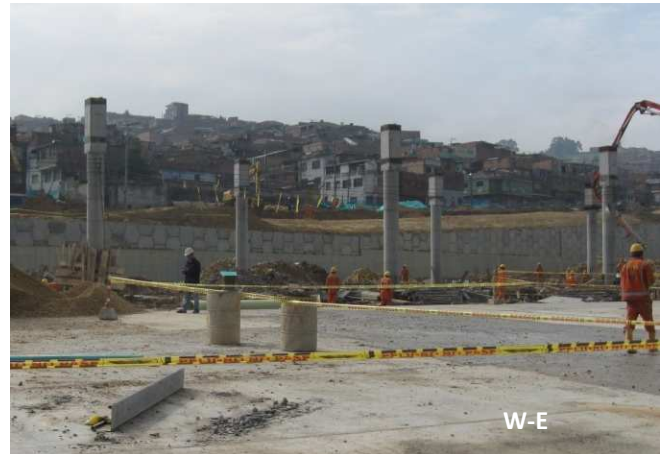
Imagen 9. Muro de contención

En la zona aledaña al edificio administrativo se ha finalizado la construcción de un muro de contención ubicado en la parte oriental del portal. Véase Imagen 9.

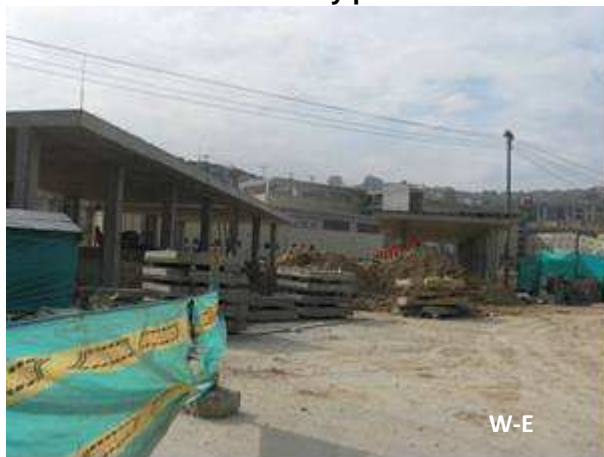
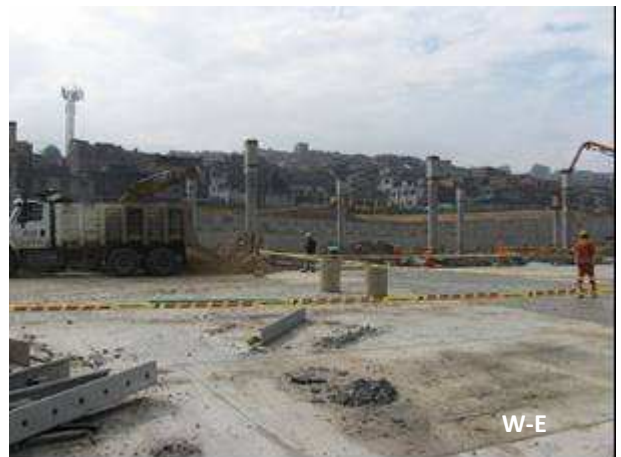
Imagen 10. Avance en área de mantenimiento

La zona de mantenimiento tiene un avance del 50%. En comparación con la visita realizada el 8 de julio, ya se han iniciado las labores para la construcción del área de mantenimiento, edificio de latonería y pintura y cárcamo de mantenimiento. Es importante aclarar que el diseño del área de mantenimiento se tuvo que modificar por la inclusión de buses biarticulados.

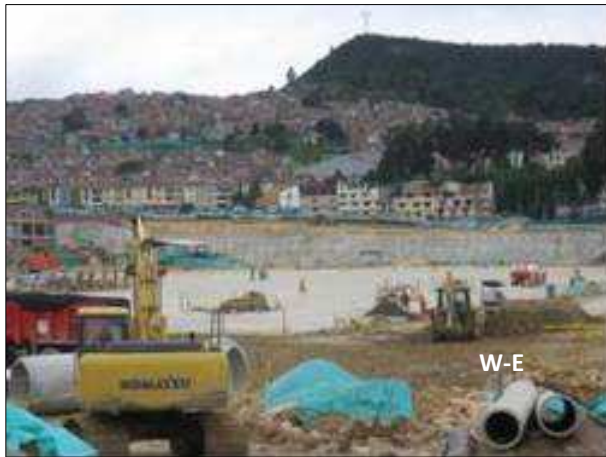
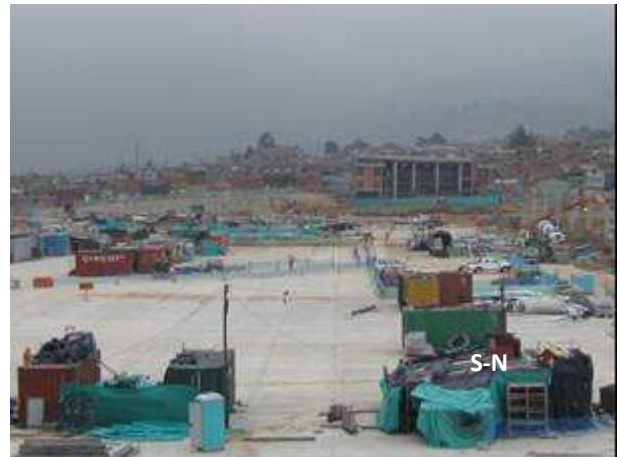
Imagen 11. Zona de estacionamiento de buses

En el momento de la visita se evidencia que la zona de patio se encuentra construida y está pendiente por demarcación y señalización. Actualmente la están utilizando para albergar maquinaria y materiales necesarios para avanzar en las obras de plataformas de acceso al portal. Véase Imagen 11. En comparación con la visita realizada el 23 de noviembre, no se observa avance significativo en esta área del patio portal.

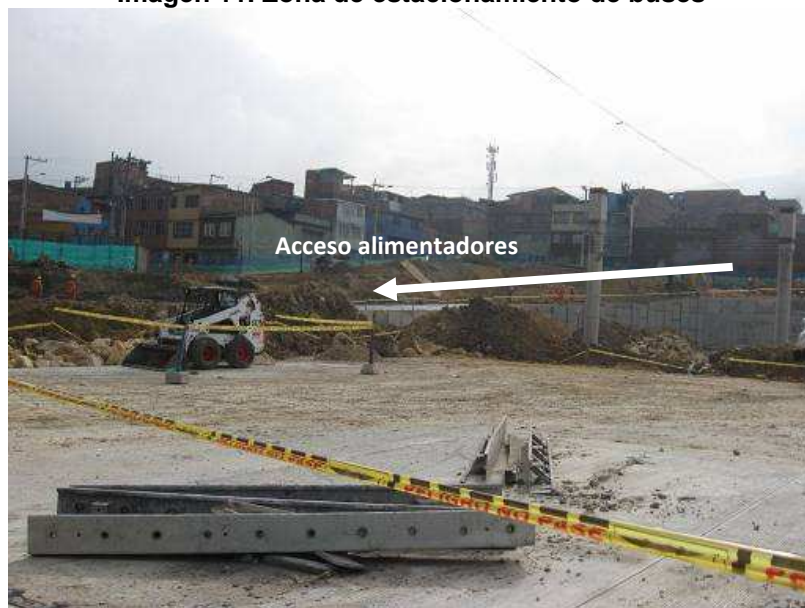
Imagen 11. Zona de estacionamiento de buses

ALERTA 2: Actualmente, se está avanzando en la vía al interior del portal por donde accederán los vehículos alimentadores desde la Carrera 3 A. Este ítem afecta la ruta crítica de la obra y al momento de la visita se está realizando excavaciones y conformación de la sub base granular.

Actualmente, se está avanzando en la vía al interior del portal por donde accederán los vehículos alimentadores desde la Carrera 3 A. Este ítem afecta la ruta crítica de la obra y al momento de la visita se está realizando excavaciones y conformación de la sub base granular.

- Es importante que el Contratista agilice el proceso de finalización de la Carrera 3, Calle 30 Sur y Carrera 3 B y de la vía al interior del portal para el acceso de los vehículos articulados, con el fin de no incurrir en multas y sanciones por incumplimiento de cronograma.
- Como se había reiterado en el informe pasado, es necesario comprometer a la Secretaría Distrital de Ambiente y al Jardín Botánico para que gestione con rapidez los permisos y licencias necesarias para la adecuada ejecución de obras, especialmente el traslado de los árboles en la alameda.
- Se le recomienda a la empresa Gas Natural del Cruce de la red en la Carrera 7.
- Teniendo en cuenta que algunos edificios llevan un tiempo prolongado en la actividad de acabados, se le recomienda al contratista darle mayor agilidad y finalización a estas actividades con el fin de cumplir con las metas establecidas.

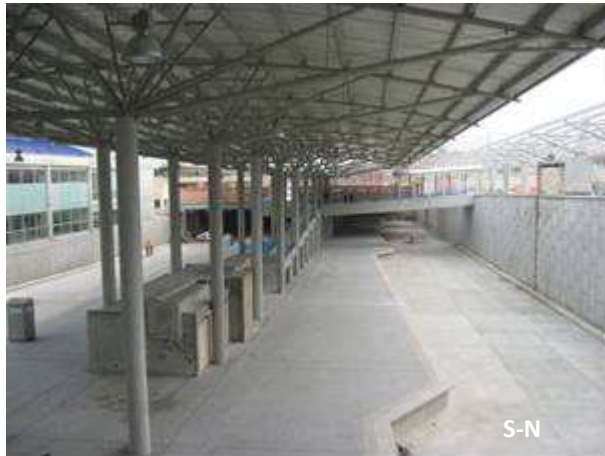
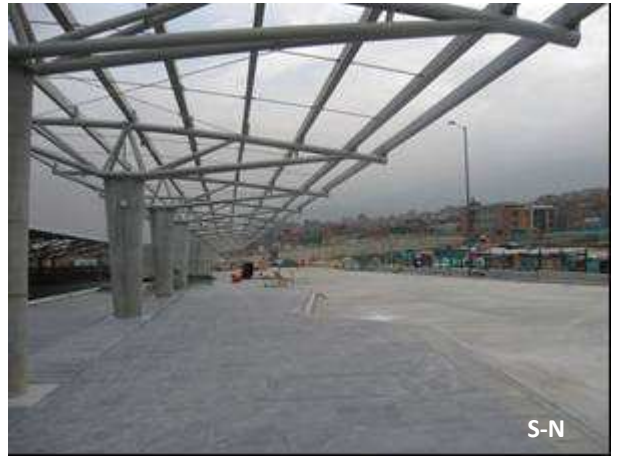
Imagen 12. Plataformas de abordaje

- Plataformas de asenso y descenso de pasajeros
 - Plataforma de articulados: El pavimento para el acceso de los buses troncales ya se encuentra finalizado al 100%. En el momento de la visita el Contratista avanza en el pañete y enchape de baños y cuartos eléctricos. Se avanza en el alistado e instalación de piso y en la instalación de segunda capa de cubierta, estas estructuras tienen un avance del 79%. Véase Imágenes 12 y 13.

- Plataforma de alimentadores: El pavimento para el acceso de los buses alimentadores ya se encuentra finalizado al 100%. En el momento de la visita se ha avanzado en la estructura, mampostería y pañete de taquilla y cuartos eléctricos del costado sur. Se avanza en el alistado e instalación de piso, con un avance del 55%. Véase Imágenes 12 y 13.

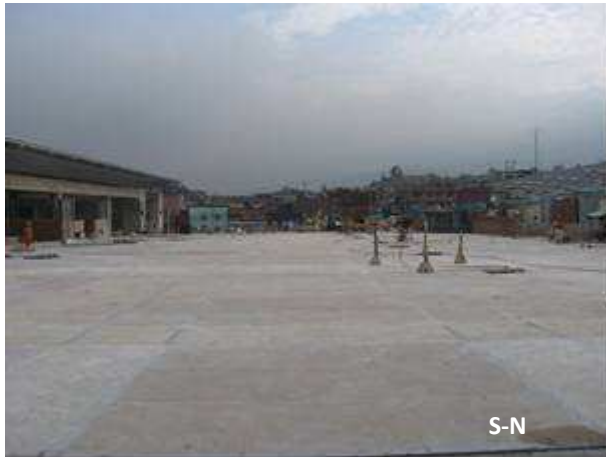
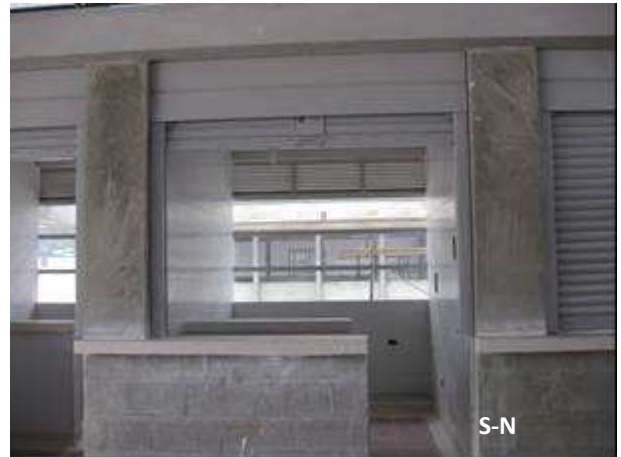
Imagen 14. Avance edificio y plazoleta IPES

Cuenta con un 77,5% de avance. En el momento de la visita se observa un avance en los acabados de muros en primer y segundo nivel. También se adelanta la instalación de estructura de cielo raso, enchapes en locales. Véase Imagen 14. Por otro lado se adelanta el enchape de fachadas en piedra y el alistado e instalación de piso de la Plaza Ferial IPES y la mampostería perimetral costado oriental. En la plazoleta está pendiente por construir el drenaje de aguas lluvia.

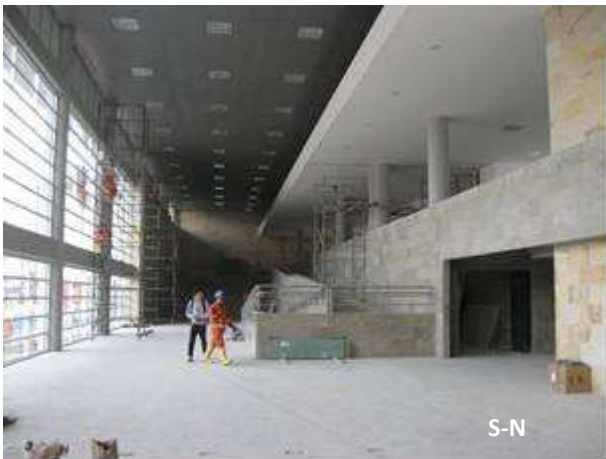
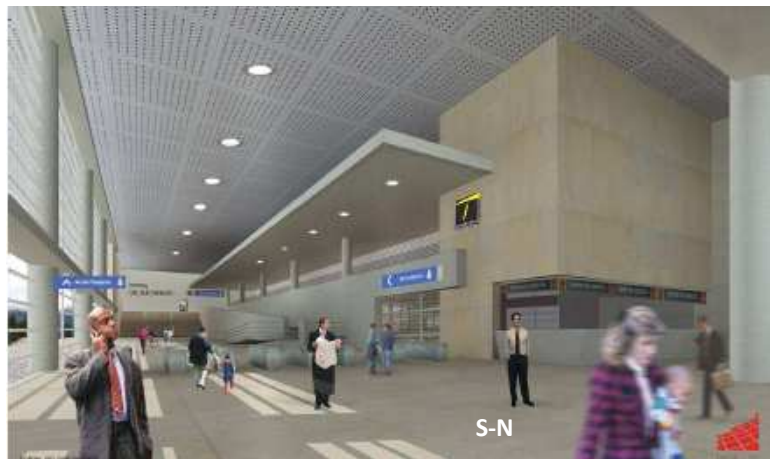
Imagen 15. Edificio de acceso al portal

Este edificio tiene un avance del 87%, en el momento de la visita se está adelantando la pulida de pisos, pulida de enchape de fachada, la instalación de ventanearía, Cielorraso e instalaciones eléctricas. En comparación con la visita anterior, se ha culminado la colocación de fachada y pañetes. Véase Imagen 15.

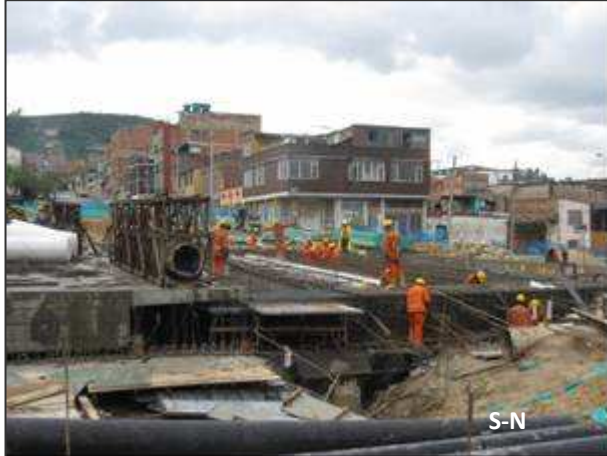
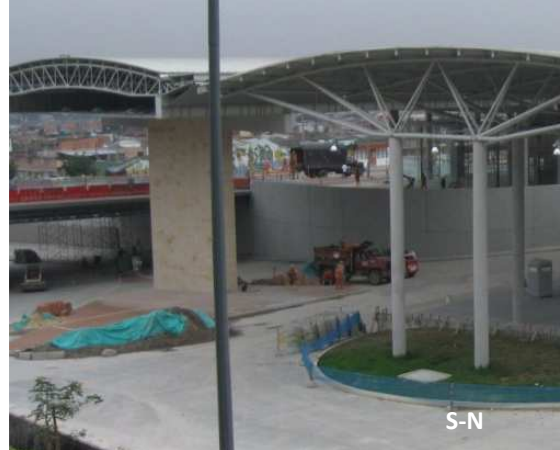
Imagen 16. Vías de acceso al portal

En comparación con la visita anterior se completó la construcción del deprimido de acceso al portal, obra que requirió de ajustes tras la decisión de incluir buses biarticulados al Sistema. Actualmente se encuentra en pruebas de carga. Véase imagen 16.
